Termografické ověření funkce TRAFOSEALu 2

První ověření funkce TRAFOSEALu je provedeno měřením povrchových teplot transformátoru vybaveného TRAFOSEALEm (KM108) a referenčního transformátoru (KM106) stejného a typu a stejného zatížení. Měření bylo provedeno v Hydro Neuss fy.

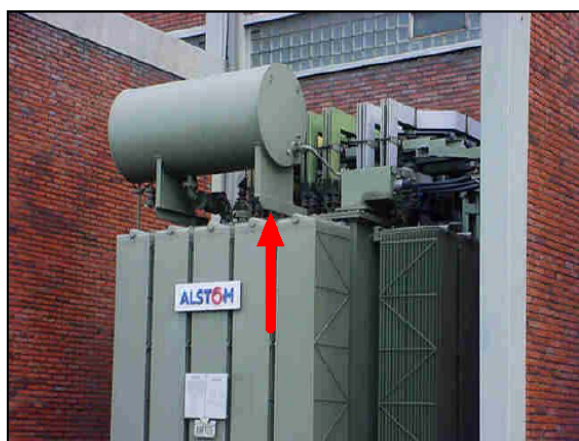
Obr. 1 Teplotní rozložení referenčního transformátoru KM106 (stejný typ, stejná zátěž)

Z obrázku je dobře patrné, že konzervátor referenčního transformátoru je stále proplachován horkým olejem z vrchlíku nádoby se kterým je spojen propojovacím potrubím (viz. zřetelný teplotní rozdíl nad a pod hladinou oleje).

Konzervátor v tomto případě působí jako pomocný chladič a schlazený olej, který se v konzervátoru nasytí vzdušnými plyny, je zpětně odváděn do nádoby stroje.

Tento stav je vysoce nežádoucí, protože kontaminace oleje kyslíkem spolu s vyšší teplotou rezultuje ve zvýšené intenzitě oxidačního stárnutí jak oleje tak především pevných izolantů transformátoru.

Pro snížení intenzity stárnutí musí být externí kontaminace kyslíkem radikálně snížena, ovšem tak aby nebyla narušena základní tj. dilatační funkce konzervátoru.

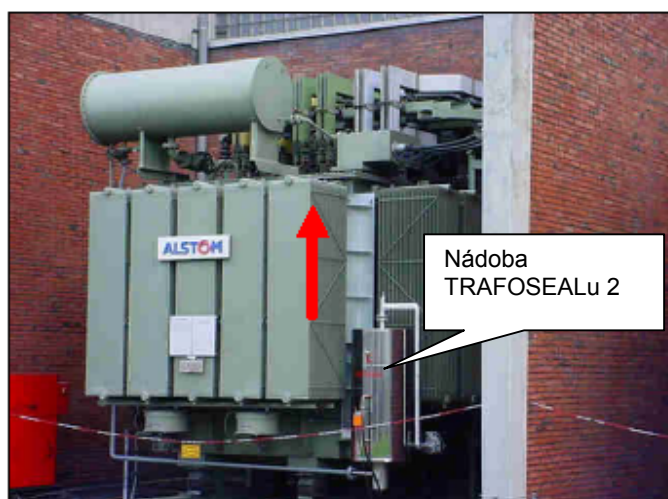
Obr. 3 Teplotní účinek TRAFOSÉALu 2 (transformátor KM108)

Z obrázku je dobře patrné, že v tomto případě zůstává teplota stěny konzervátoru pouze na teplotě odpovídající ohřevu teplým vzduchem z radiátorů, které jsou situovány pod konzervátorem.

Původní spojovací potrubí mezi konzervátorem a vrchlíkem nádoby je uzavřeno.

Teplota oleje kterým je vyrovnávána dilatace olejové náplně nádoby transformátoru je zhruba stejná jako teplota oleje v konzervátoru (resp. jako teplota okolí) jak bude ukázáno na dalším obrázku 4.

Zcela odlišný teplotní stav transformátoru KM108 je zřejmý z dalšího obrázku 3.

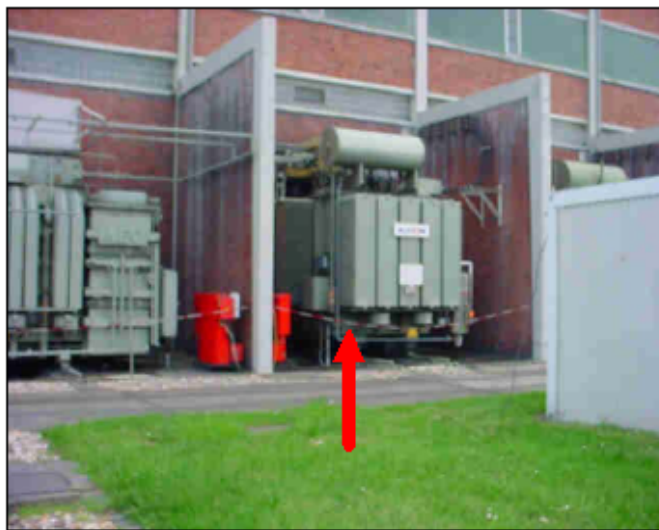
Obr. 4 Oddělení horkého (chráněného) oleje z nádoby od potenciálně kontaminovaného oleje z konzervátoru

Z obrázku je dobře patrné, že TRAFOSEAL funguje, teplota spodní části studeného potrubí se blíží teplotě okolí
